기술게시판

수분 침투 식별 방법

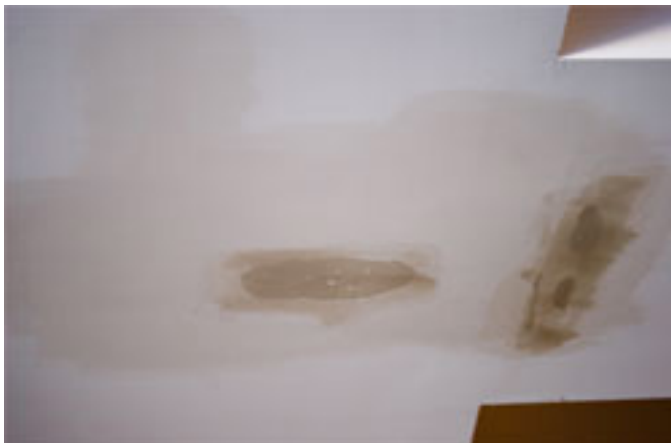
천장 및 벽면과 같은 부분에 수분이 침투할 경우, 표면 및/또는 코팅에 물 자국 및 얼룩이 있는지 확인하십시오(그림 1). 손상된 부분은 젖은 것 같거나 건조해 보일 수 있으며, 노란색, 갈색 또는 구리색으로 변색될 수 있습니다. 벽면 뒤에서 발생하는 수분 침투는 얼룩 외에 코팅의 기포화, 박리 또는 균열을 유발할 수 있습니다.

그림 1: 물로 얼룩진 건식벽

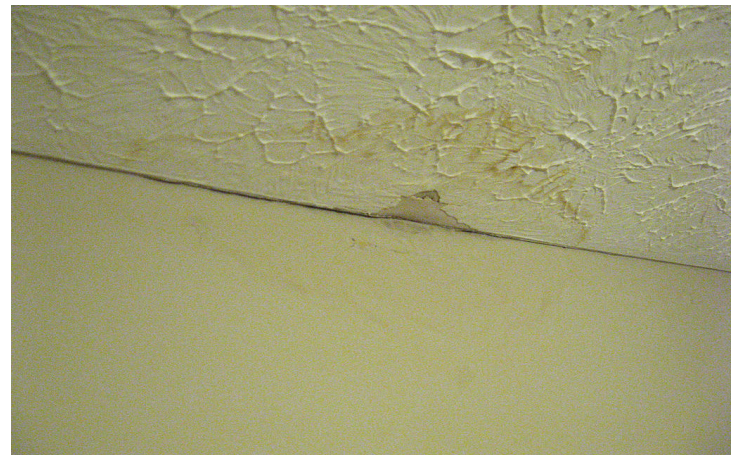
표면 또는 코팅의 기존 텍스처 변화는 수분 침투의 징후일 수 있습니다. 건식벽 자체의 팽창, 코팅의 기포화 또는 주름, 또는 허물어진 석조물 표면은 모두 가능한 수분 침투의 징후입니다(그림 2).

그림 2: 수분 손상으로 인해 주름진 코팅

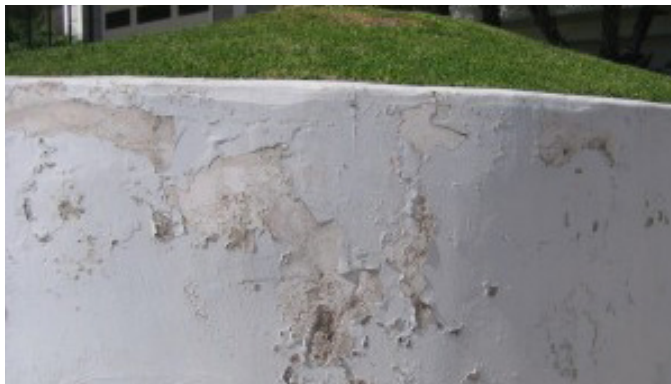
내벽 및 외벽에 수분이 침투했음을 알 수 있는 좋은 징후는 얼룩의 존재입니다. 일반적이지 않거나 어두운 얼룩은 벽면 뒤에 수분 함량이 과하다는 것을 말해 줄 수 있습니다. 외벽에는 수분 침투의 결과로 파손되거나 허물어진 석조물 표면 또는 썩은 목재 표면이 생길 수 있습니다. (그림 3).

그림 3: 치장벽토 벽면 위 수분으로 인한 손상
